Nº: GTD 001/03

MODELO: RODILLO GTD DE 24 FIGURAS

ASUNTO: Problema de sincronismo en el rodillo de 24 figuras

FECHA: 07/03/2003 **NIVEL:** 1 (Distribución obligada, afecta al funcionamiento)

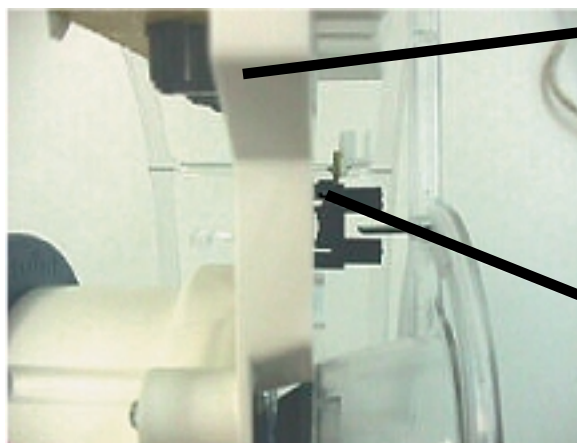
Esto se debe a un ensamblaje incorrecto de algunas reservas, las cuales quedan desplazadas del aro del rodillo a una distancia demasiado grande para que pueda trabajar correctamente el opto-barrera.

Reserva

Opto-barrera

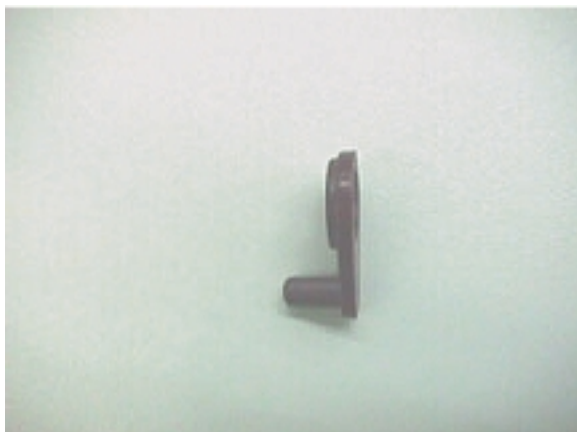
Ref: G6230518

Para subsanar este problema se ha fabricado un elemento posicionador con referencia G6230518 que permite colocar las reservas afectadas en su posición correcta.

Posicionador

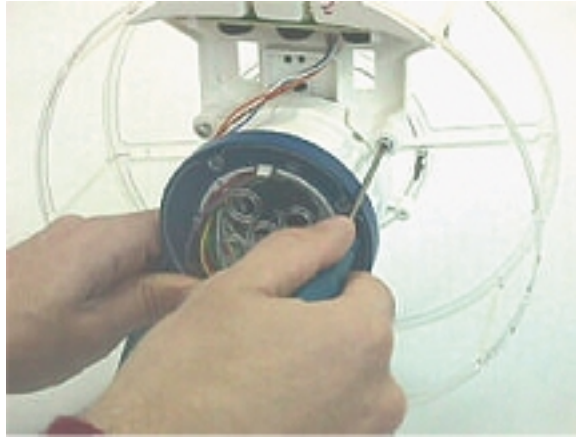
1º. Aflojar los dos tornillos que fijan la reserva al soporte del motor mediante un destornillador tipo TORX 10.

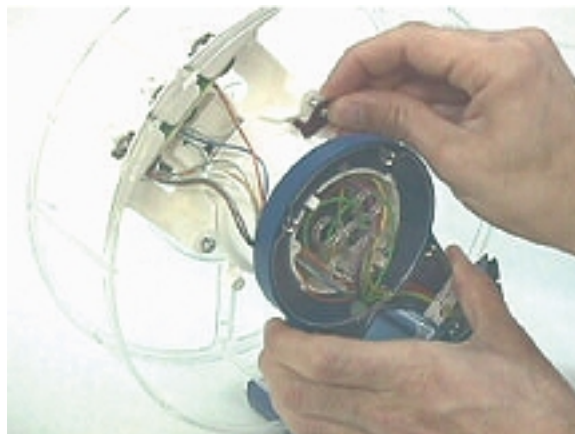
2º. Quitar el tornillo que corresponde a la ubicación del posicionador y colocarlo junto al posicionador según se muestra en la foto.

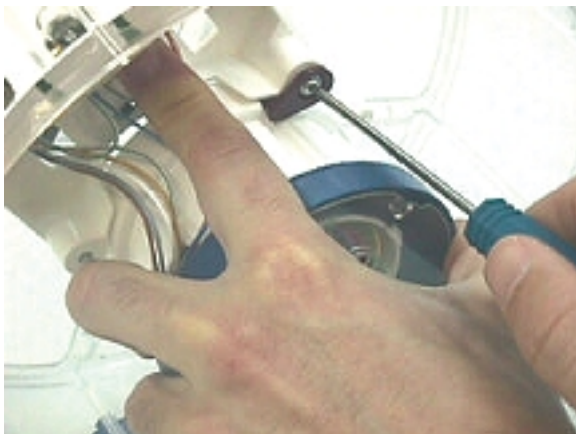
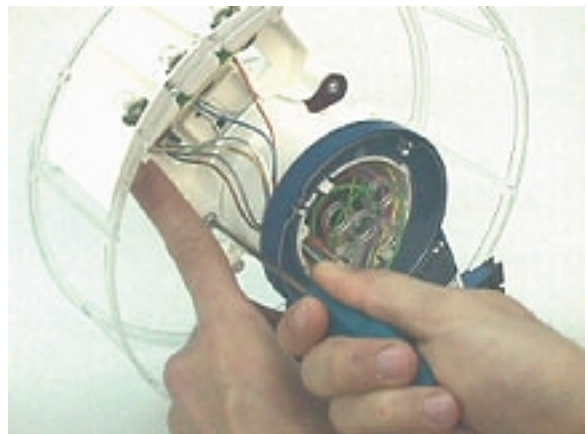
3º. Apretar los tornillos comenzando por el que lleva el posicionador, aguantando con la mano en la dirección a los radios del tambor.

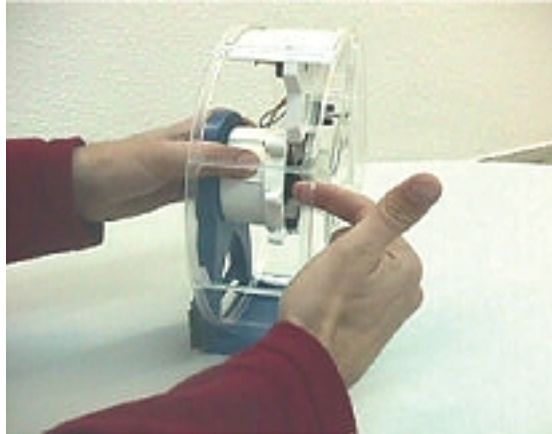
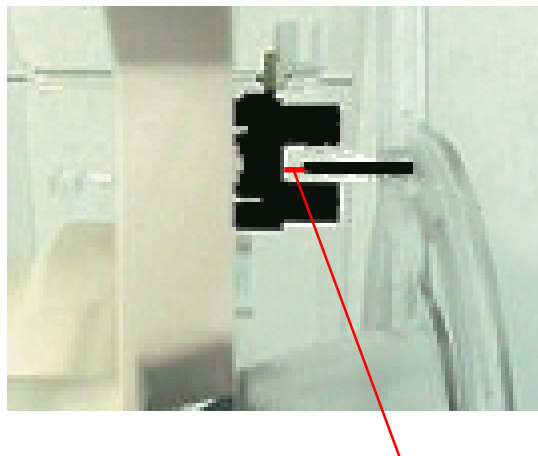
4º. Comprobar el funcionamiento del rodillo girando el tambor con la mano, verificando que la distancia entre el opto y la barrera sea la correcta, (máximo 3 m.m. entre la base del opto y la barrera).

Máxima separación 3 m.m.
